Renaissance des halles du Boulingrin à Reims

Renaissance des halles du

Achévé en 1929, le marché couvert du Boulingrin à Reims fait aujourd'hui l'objet d'une rénovation lourde, adaptée aux usages actuels. La voûte mince en béton armé, prouesse du Mouvement moderne, les verrières et les revêtements sont finement restaurés.

Boulingrin à Reims

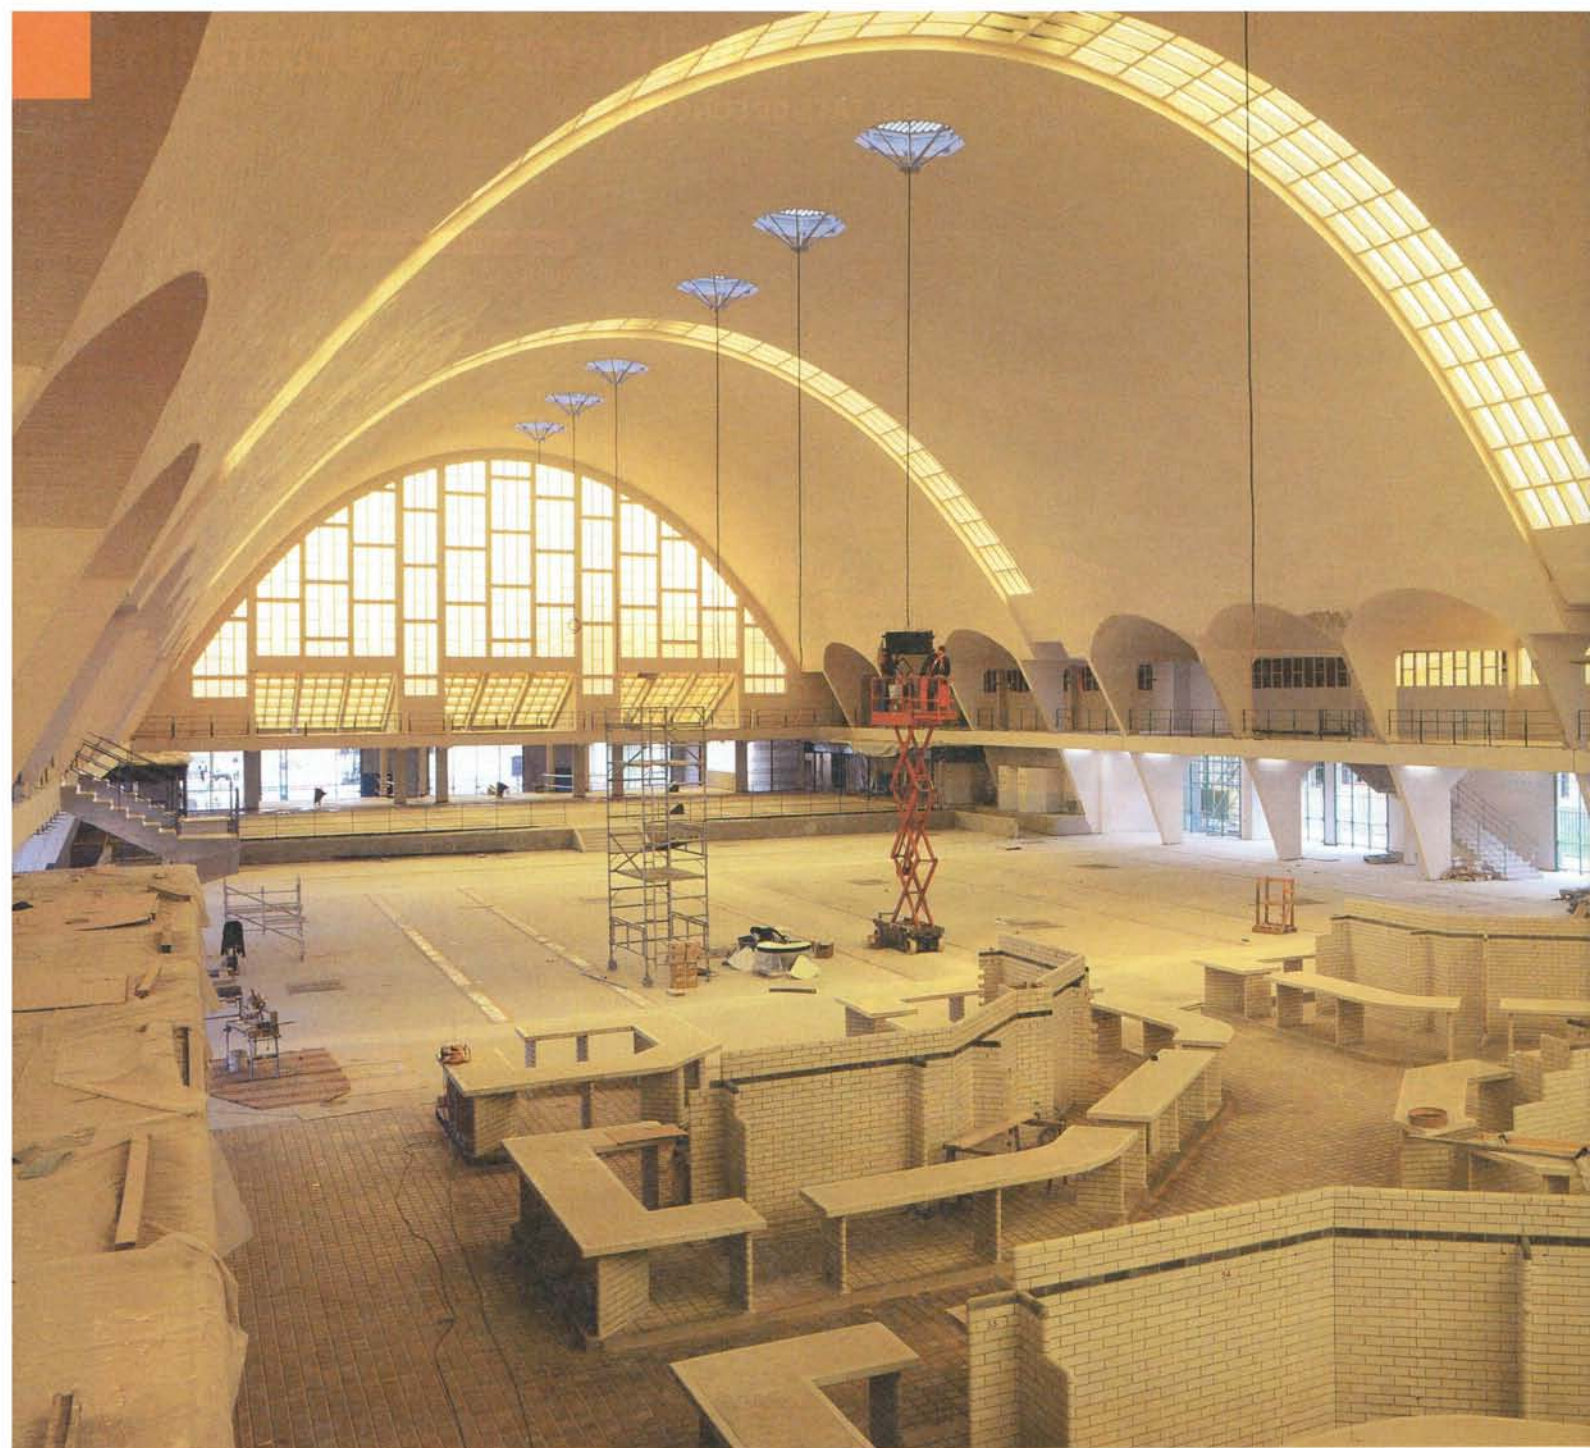
The image shows the interior of a large, modern hall during a renovation project. The space is characterized by a high, vaulted ceiling with a large, arched window that allows natural light to flood the area. In the center, a tall, industrial crane stands on a red base. The floor is partially covered with brickwork, and several long, rectangular tables are arranged in a circular pattern. Two workers are visible in the distance, providing a sense of scale to the vast space.

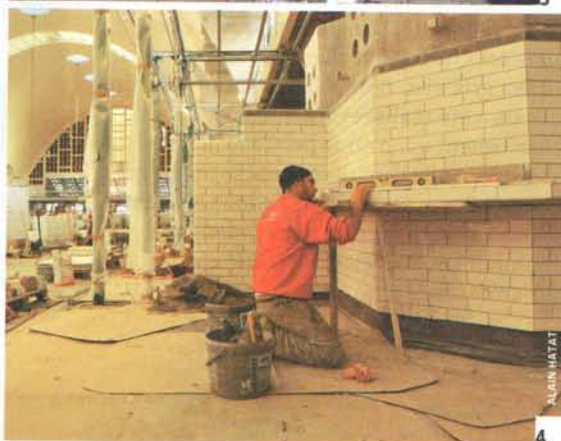
4. Dans la partie des halles réservée au marché au détail, les étales des commerçants ont été déconstruites, les grès émaillés et grès cérames parfois reproduits (30 % de perte), nettoyés et réassemblés à l'identique.
