Renaissance des halles du Boulingrin à Reims

Renaissance des halles du

Achévé en 1929, le marché couvert du Boulingrin à Reims fait aujourd'hui l'objet d'une rénovation lourde, adaptée aux usages actuels. La voûte mince en béton armé, prouesse du Mouvement moderne, les verrières et les revêtements sont finement restaurés.

Boulingrin à Reims

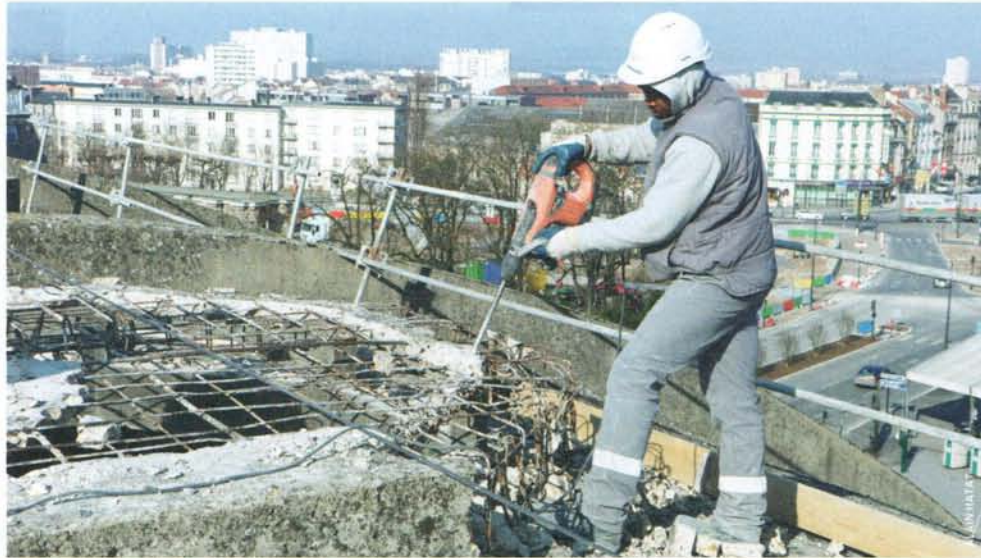
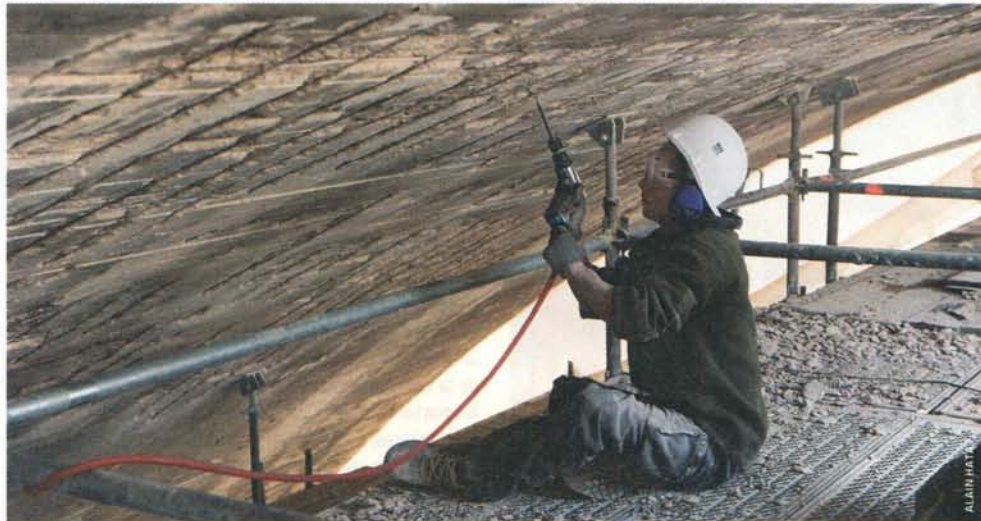
VOÛTE Structure purgée de ses dégradations et reconstituée

■ A l'origine, la voûte mince (38 m de portée) est constituée d'un béton armé de 5 cm d'épaisseur, rechargée côté extérieur par un béton fortement dosé en ciment faisant office d'étanchéité. Dégradée depuis quatre-vingts ans à cause de la condensation et du faible enrobage des aciers, la structure n'a cependant jamais été en péril, selon l'architecte François Chatillon: «Nous avons purgé les parties dégradées par hydrosablage sur les deux faces, explique-t-il, jusqu'à parfois percer largement la voûte et mettre les aciers à l'air libre. Puis, un traitement général par inhibiteur de corrosion (imprégnation migrant en profondeur jusqu'aux aciers pour stopper la corrosion et l'éclatement du béton) a été appliqué après un éventuel complément d'armature.» La voûte a ensuite été reconstituée avec un micromortier en prenant soin d'assurer la continuité d'aspect du béton coffré à l'origine avec des planches. Côté extérieur, l'ouvrage ne pouvant pas recevoir de surpoids, seul un système d'étanchéité liquide (SEL) a été appliqué. La dernière couche a été sablée pour lui donner un aspect gris mat. Côté intérieur, une peinture silicate a été réalisée en sous-face. «C'est un bâtiment qui n'aime pas l'eau, il reste fragile», confie l'architecte en précisant que la voûte devra être surveillée tous les quatre à cinq ans pour vérifier notamment que l'humidité ne réenclenche pas la corrosion des armatures.

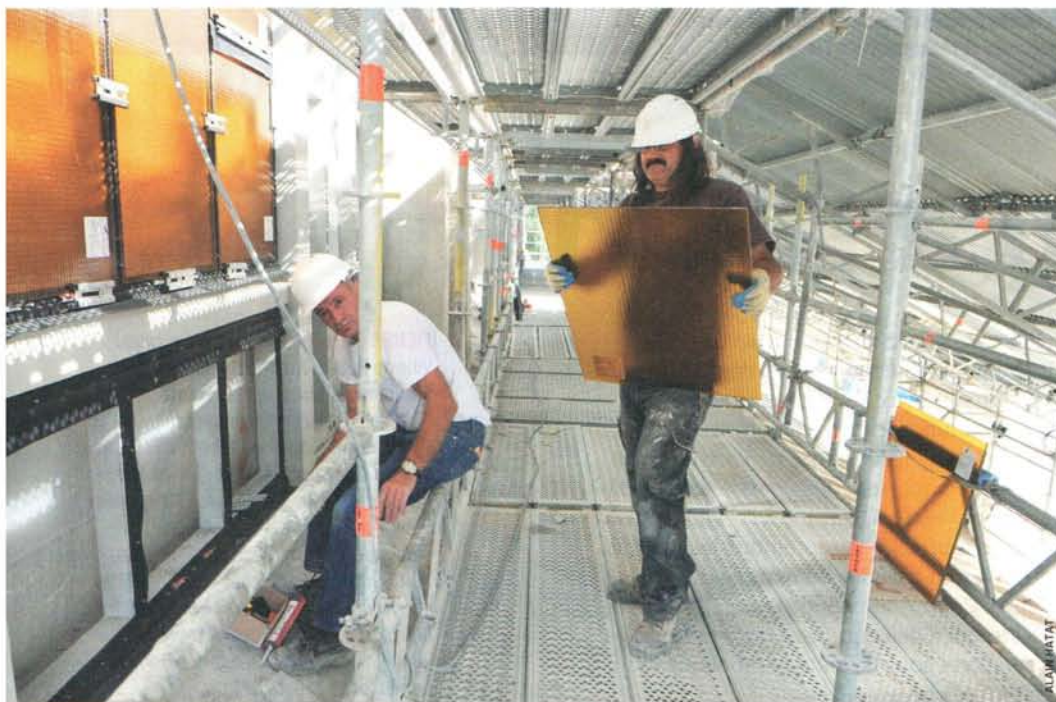
VERRIÈRES

■ Les verrières situées aux extrémités de la voûte ont été reconstruites. Leur aspect est fidèle à l'origine. La technique de reconstruction a fait appel à l'innovation comme à la tradition. Innovation de Partner Engineering qui a conçu, préfabriqué et posé les bâtis moulés de 3 x 2 m en béton fibré ultraperformant (Vicat BCV). En face extérieure, un capotage en aluminium thermolaqué gris fixé sur goujons a remplacé le mastic d'origine des vitrages. Tradition pour remplacer les vitrages brisés durant la Seconde guerre mondiale: des vitrages armés de couleur jaune ont été fabriqués en Pologne à l'identique de ceux de 1929. Ils donnent aux halles une lumière intérieure jaune assez prononcée – comme pour les hangars à dirigeables d'Orly (1921-1923), détruits en 1944. Le dispositif a fait l'objet d'une Appréciation technique d'expérimentation (Atex) du Centre scientifique et technique du bâtiment (CSTB).
