# Halles du Boulingrin : Reims retrouve sa cathédrale

Laissées à l'abandon pendant plusieurs dizaines d'années, puis finalement classées au titre des monuments historiques, les halles du quartier Boulingrin à Reims viennent d'être réhabilitées. Évoquant la nef d'une cathédrale, l'édifice de 5 000 m<sup>2</sup> accueille, comme à l'origine, un marché.

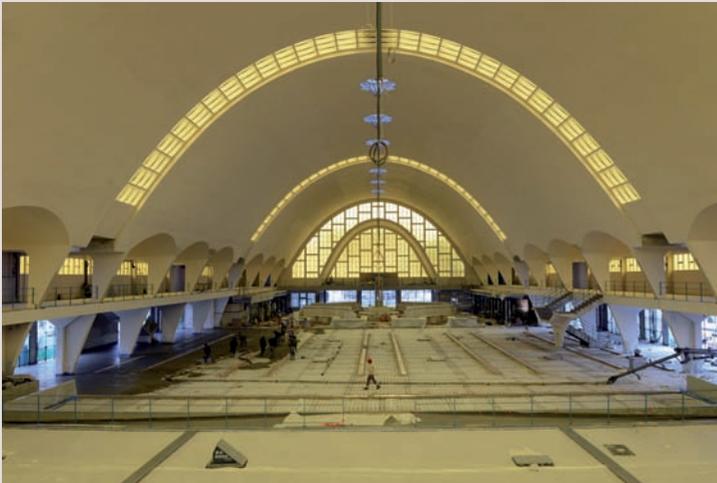
→ La voûte et la lumière jaune confèrent une unité à l'édifice.
